## Volière extérieure et prédateurs

*SCHLUB Stéphane*  
*Article rédigé le 10 octobre 2003*  
Contact : [stephane.schlub@free.fr](mailto:stephane.schlub@free.fr)

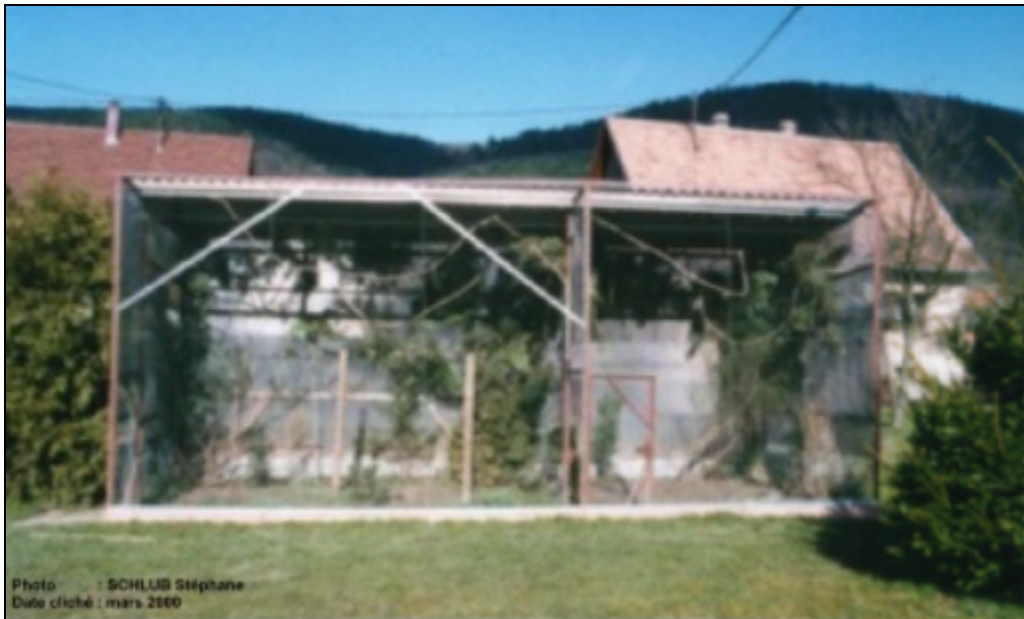
Les côtés aussi ont été modifiés : les tôles plastiques qui descendaient jusqu'au sol, ont été supprimées sur le tiers inférieur des côtés, et des thuyas ont été plantés sur un côté pour fournir de l'ombre durant l'après-midi ([Photo 01](#)) .

Et pourtant, l'année suivante, je perdis encore des oiseaux, une patte ou deux arrachées. Vous vous souvenez des thuyas, plantés pour donner de l'ombre aux oiseaux ? Et bien, les martres s'en sont servies pour monter sur le toit de la volière, qui n'a pas été sécurisé, une largeur de seulement (!) 80 cm restant à découvert. Je n'avais tout bêtement pas pensé que le danger pouvait venir de là, aucun perchoir n'étant assez près de cet endroit pour exposer au danger les oiseaux. Mais les martres, elles, passaient sous le toit et chassaient les oiseaux vers l'avant de la volière, où une partie du grillage a été soulevée sur une quinzaine de centimètres, permettant probablement aux martres de passer leurs pattes dans la volière. Cela ne se voyait pas, à moins de suivre le grillage cm par cm. Il ne me restait plus qu'à doubler le toit en posant un cadre de bois grillagé sur les montants existants ([Photo 05](#)) afin d'augmenter la distance entre les oiseaux et les griffes ennemies.

**Photo 01 :** Vue d'ensemble de la volière en mars 2000, non sécurisée contre les prédateurs.  
- des thuyas sur le côté protègent du soleil de l'après-midi, mais permettent aux martres de grimper sur le toit !

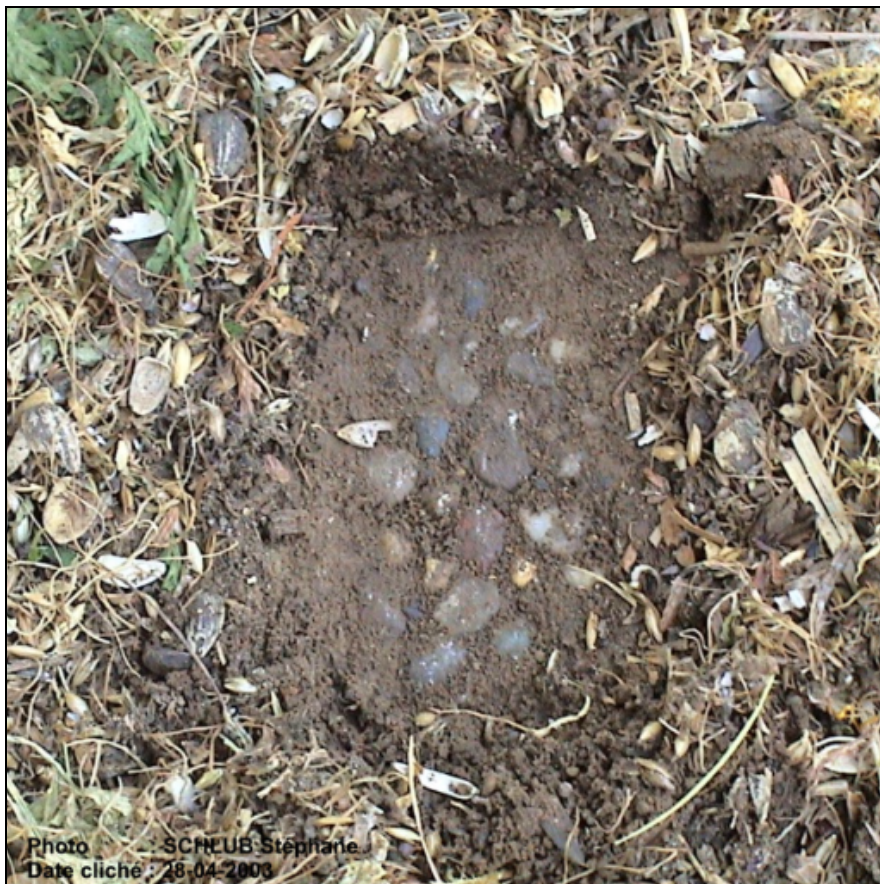
**Photo 02 :** Protection contre les intrusions venant du sous-sol.  
- une chape de dalles en béton, recouverte de quelques centimètres de terre, sécurise le sol de la volière.

- solution : rendre hermétique la volière par le sol. Une chape de dalles en béton lavé est mise en place au sol, et recouverte de quelques centimètres de terre ([Photo 02](#)).

- problème : que faire des plantations existantes? La solution retenue a été de placer des dalles au plus près, et de grillager les racines (double épaisseur de grillage : maille de 11mm doublée de mailles de 05 mm). Le grillage est bloqué par les dalles de béton, et cimenté aux extrémités pour empêcher tout mouvement.

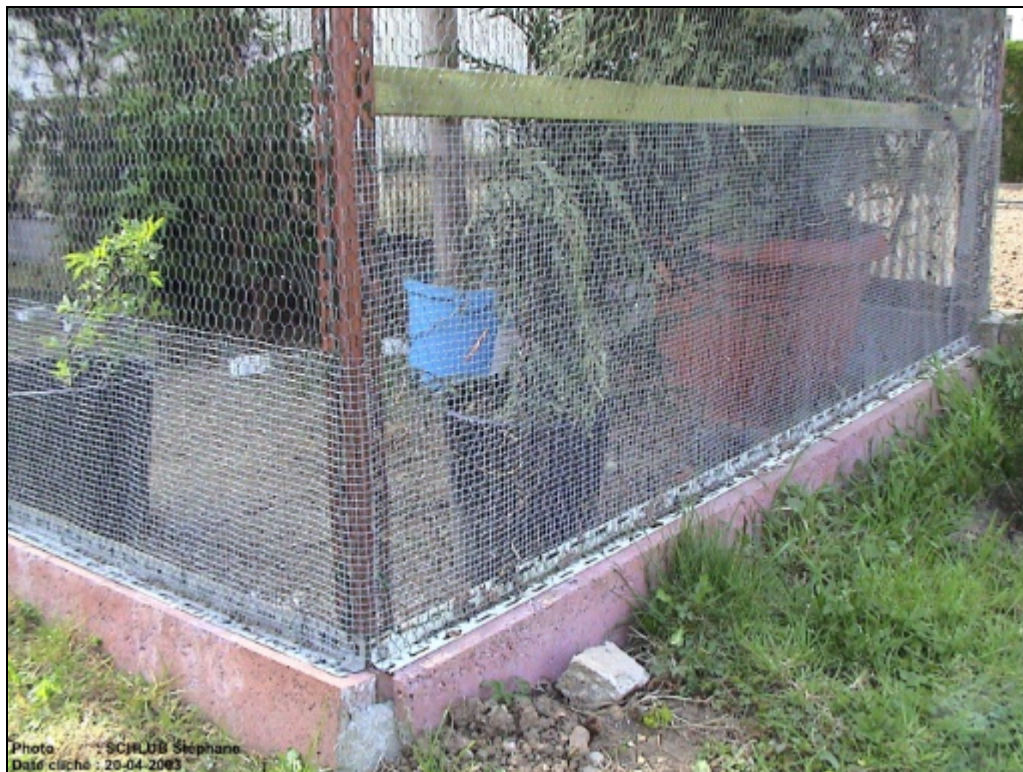
**Photo 03 :** Protection contre les intrusions venant du sol.

- sur-élévation du grillage reposant sur des bordures de pierre
- grillage doublé sur 50 cm pour les côtés et 30 cm sur la face avant (mailles hexagonales de 11 mm doublée par des mailles carrées de 05 mm).

- solution : doubler les mailles hexagonales existantes (11 mm) par un grillage de mailles carrées de 05 mm sur une hauteur 50 cm pour les côtés, et de 30 cm pour la face avant, peu propice aux prédateurs car ne présentant pas de cachette où se tapir. Le grillage repose déjà sur des bordures de pierre enfoncées de 50 cm dans le sol. Le sol de la volière est abaissé par rapport au niveau du sol, de sorte qu'un oiseau posé au sol est distant de 20 cm environ du grillage, qui est donc doublé à ce niveau sur au moins 30 cm. La protection efficace est donc de 50 cm au minimum lorsqu'un oiseau est posé au plus près du grillage ([Photo 03](#)).

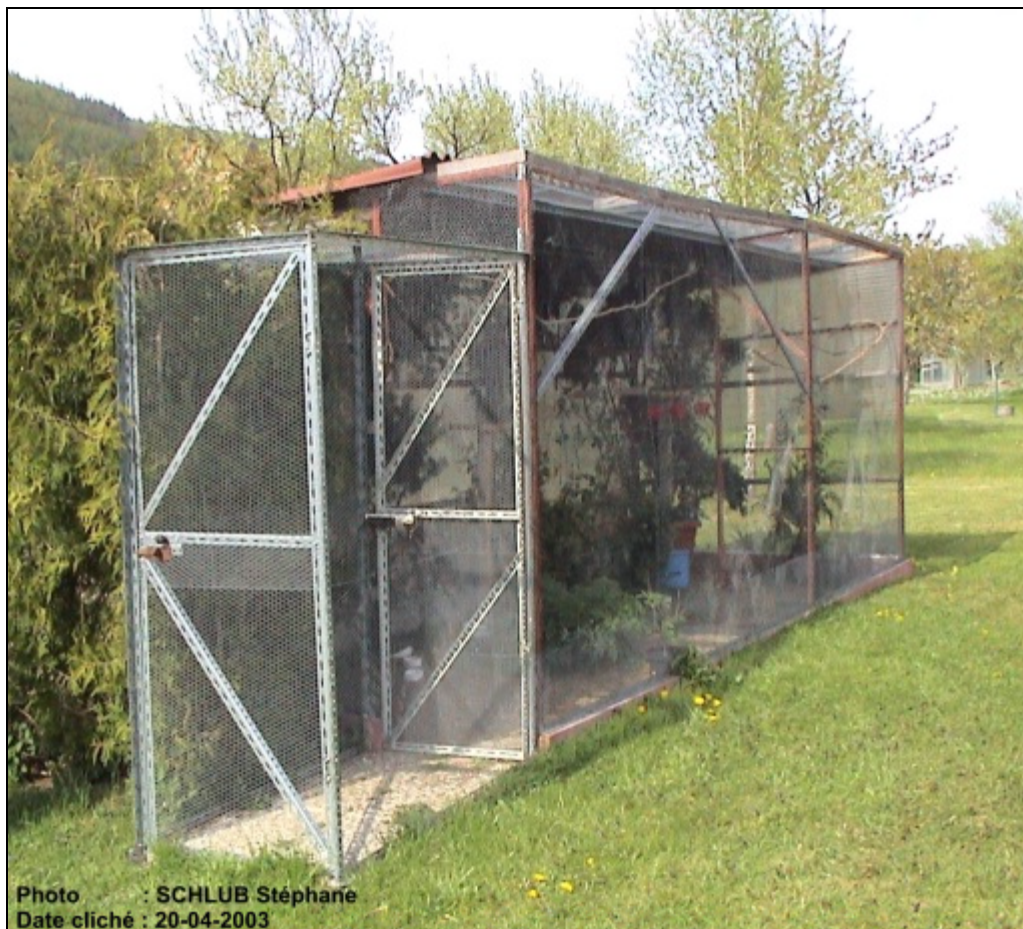
**Photo 04 :** Protection contre les évasions.

- sas d'entrée dont les portes s'ouvrent l'une vers l'autre avec sol en dur (dalles de béton lavé, comme pour le sol de la volière proprement dite).

- Les oiseaux peuvent aussi être perdus bêtement si ceux-ci s'échappent par la porte ! Nous avons donc construit un sas d'entrée, avec le sol dallé comme à l'intérieur de la volière. Le grillage constituant le sas est de maille hexagonale 11 mm, la porte du sas en contact avec la volière, de maille carrée 05 mm. Les portes s'ouvrent l'une vers l'autre, de sorte qu'il est mal aisé d'ouvrir les deux portes en même temps ([Photo 04](#)).

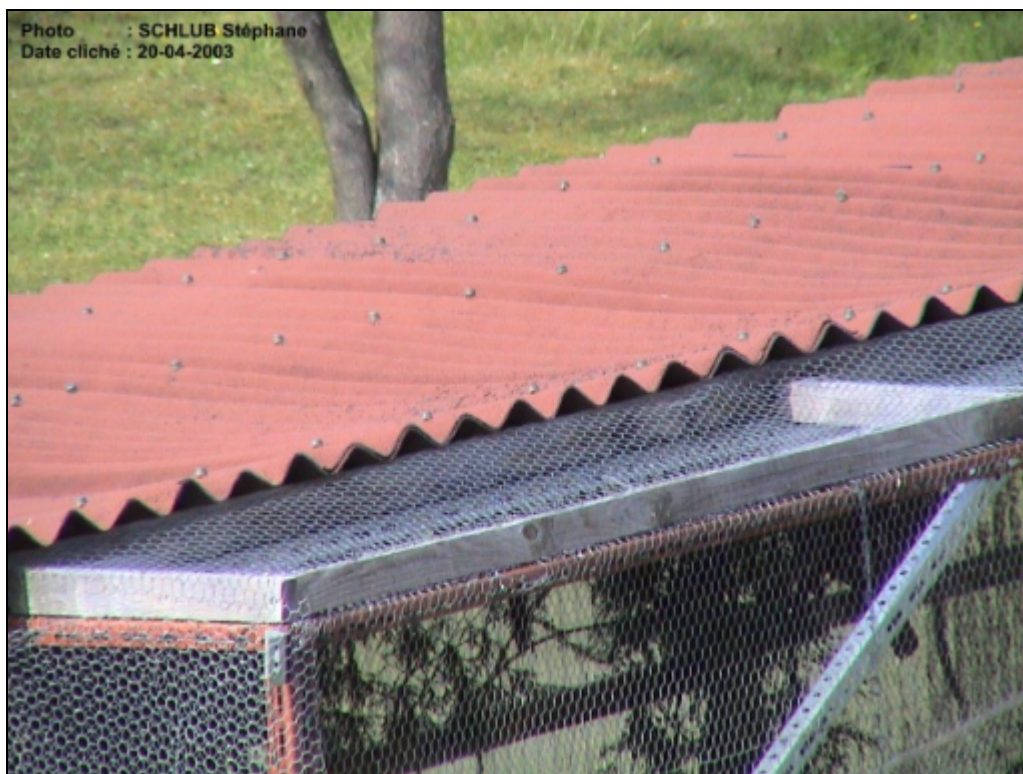
**Photo 05 :** Protection contre les intrusions aériennes.

- double toit grillagé pour la partie à « ciel ouvert »
- grillage bloquant les accès au toit pour la partie couverte.

Pour empêcher les martres de passer sur le toit depuis les arbustes, du grillage bloque toutes les issues permettant de se faufiler sous le toit, la partie découpée et donc pointue du grillage tournée vers l'extérieur. Bien sûr, nous aurions pu simplement abattre ces arbustes, mais leur présence apporte sensation de sécurité aux oiseaux, ombre, nourriture (graines de thuya) et logis (les branches sont coupées et mises en volière, ce qui est pratique).

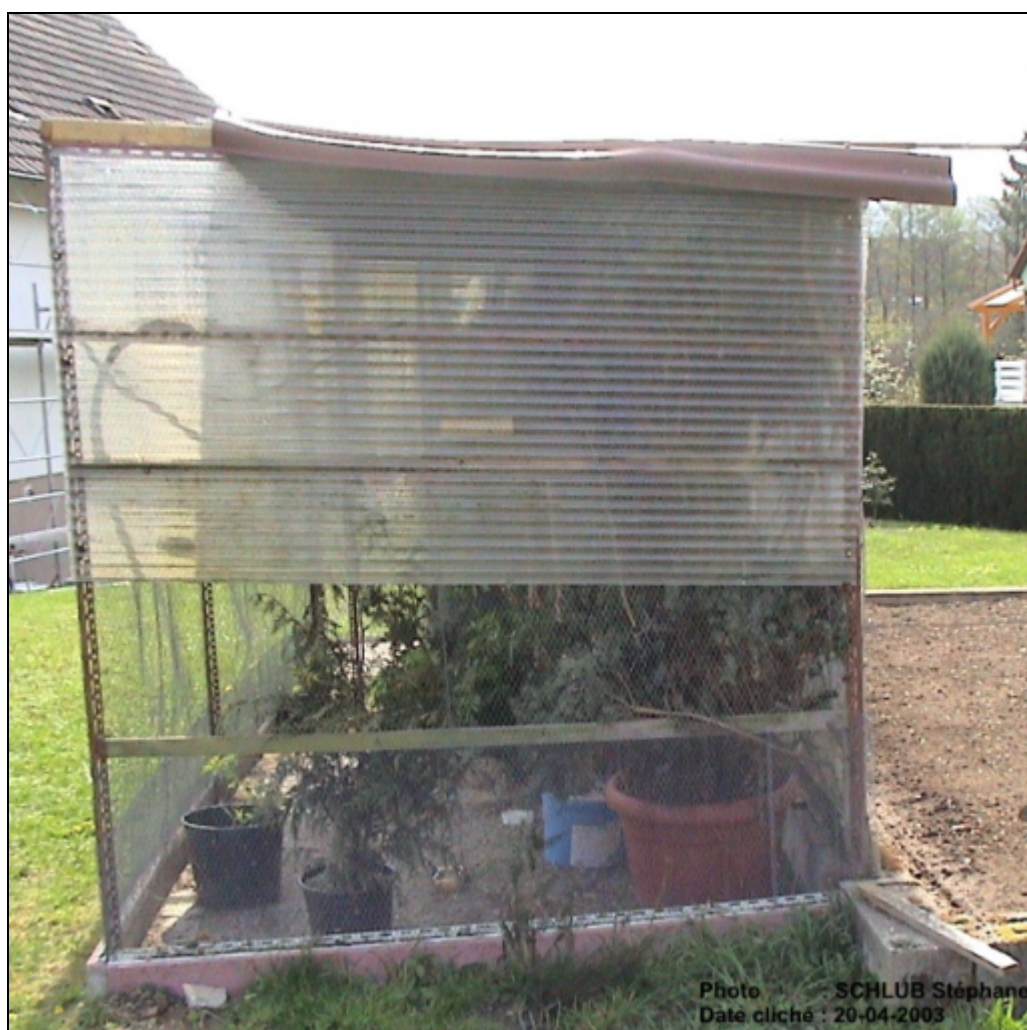
**Photo 06 : Côté de la volière.**

Ma volière est actuellement hermétique aux nuisibles par le sol, la face arrière, et le toit. Les côtés sont protégés, seuls 30 cm situés entre 1m et 1m50 du sol ne sont pas doublés, soit par des tôles plastiques ([Photo 06](#)), soit par un grillage plus fin. La face avant n'est protégée que sur les 30 cm surplombant les bordures de pierre. La volière n'est donc pas encore sécurisée à 100%, mais ces 12 derniers mois, aucune attaque n'a été signalée, et aucun rongeur n'est présent dans la volière.

- tôles en plastique protégeant des éléments et des prédateurs pour la partie supérieure.
- double grillage pour la partie inférieure.

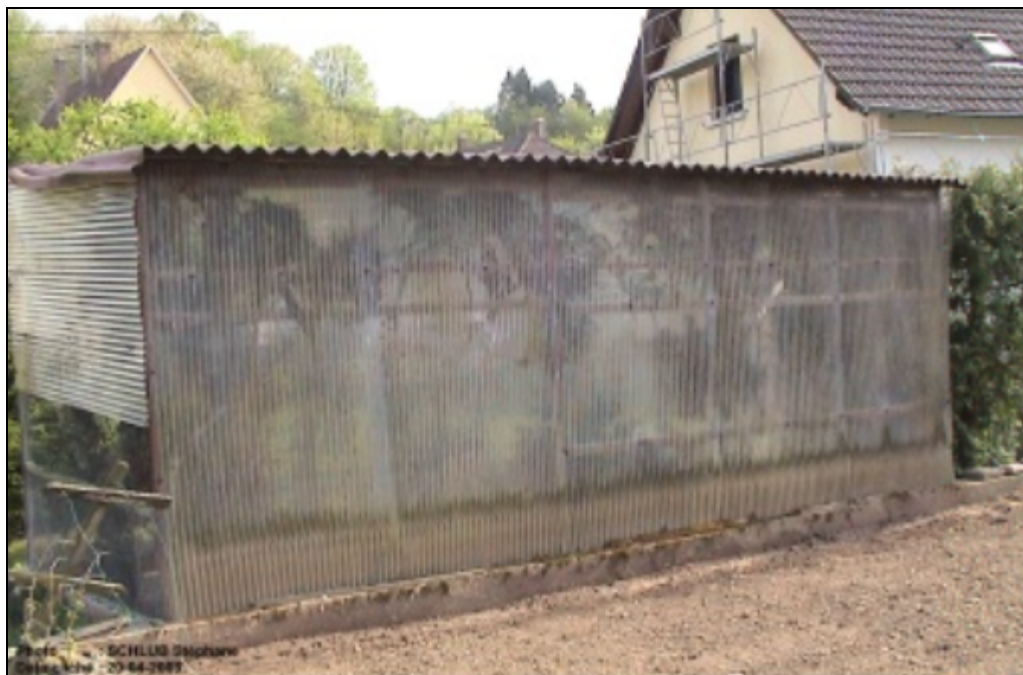
**Photo 07** : Arrière de la volière.

- tôles en plastique protégeant des éléments et des prédateurs sur l'ensemble de la surface.

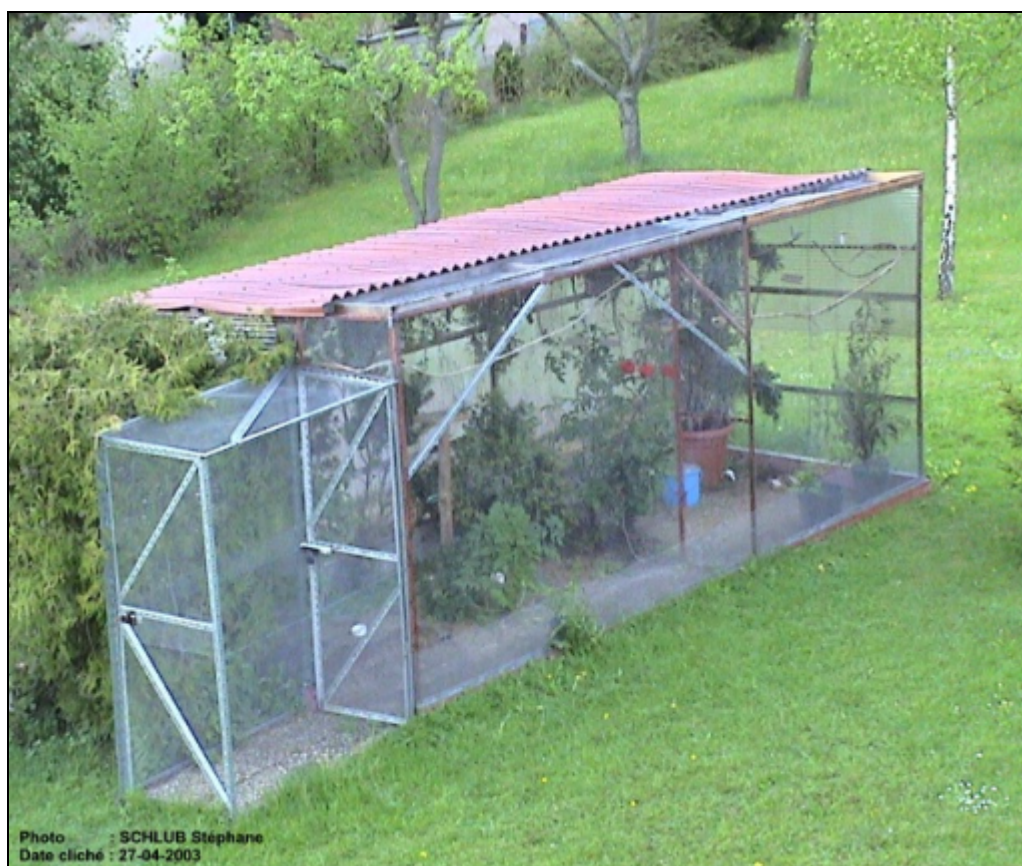
**Photo 08 :** Vue aérienne de la volière après sécurisation.
